- *Sperimentazione sismica su macro elementi strutturali di edifici storico monumentali*

Uso combinato di indagini Non Distruttive :

Diagnostica applicata ai beni culturali, monitoraggio strutturale. Esempio: Obelisco Egizio di Piazza S. Giovanni in Laterano a Roma

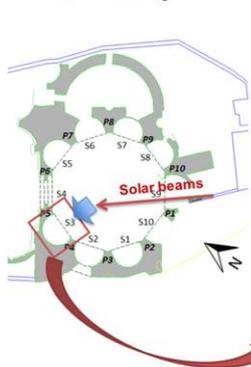
Thermal images

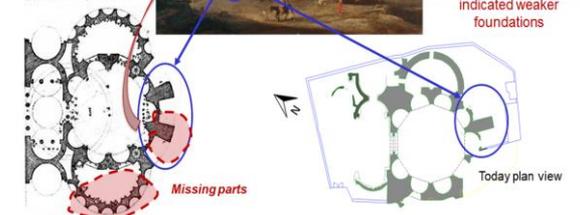
Hypothetical plan view

Major damage concentrated at the south side, recent investigations indicated weaker foundations

Buttresses on the rear (southeast) side testify structural weakness in this part of the structure

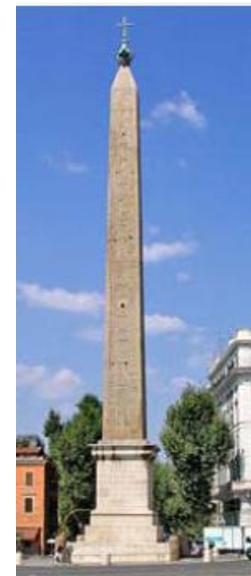
NDT Sonic Tomography

- Monitoraggio Ambientale a lungo termine dovuto al traffico e/o microsismi
- Indagini NDT per la definizione delle proprietà meccaniche dei materiali: Endoscopia, tomografia sonica, georadar
- Modello FEM e analisi numerica

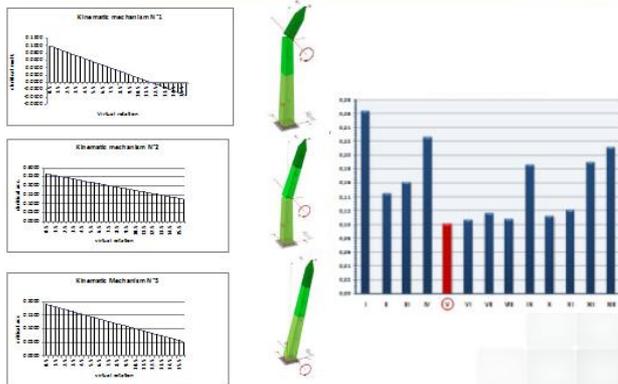
Example of Push over curves for the different kinematics mechanisms

- Studio della vulnerabilità strutturale e dei meccanismi di collasso
